PARECER TECNICO N° 131/2018

OBJETO: Fiscalização programada no Sistema de Abastecimento de Água - SAA do município de Brusque/SC (13/07/2018).

INTERESSADOS: AGIR - Agência Intermunicipal de Regulação, Controle e Fiscalização de Serviços Públicos Municipais do Médio Vale do Itajaí, SAMAE - Serviço Autônomo Municipal de Água e Esgoto de Brusque/SC e MPSC - Ministério Público de Santa Catarina.

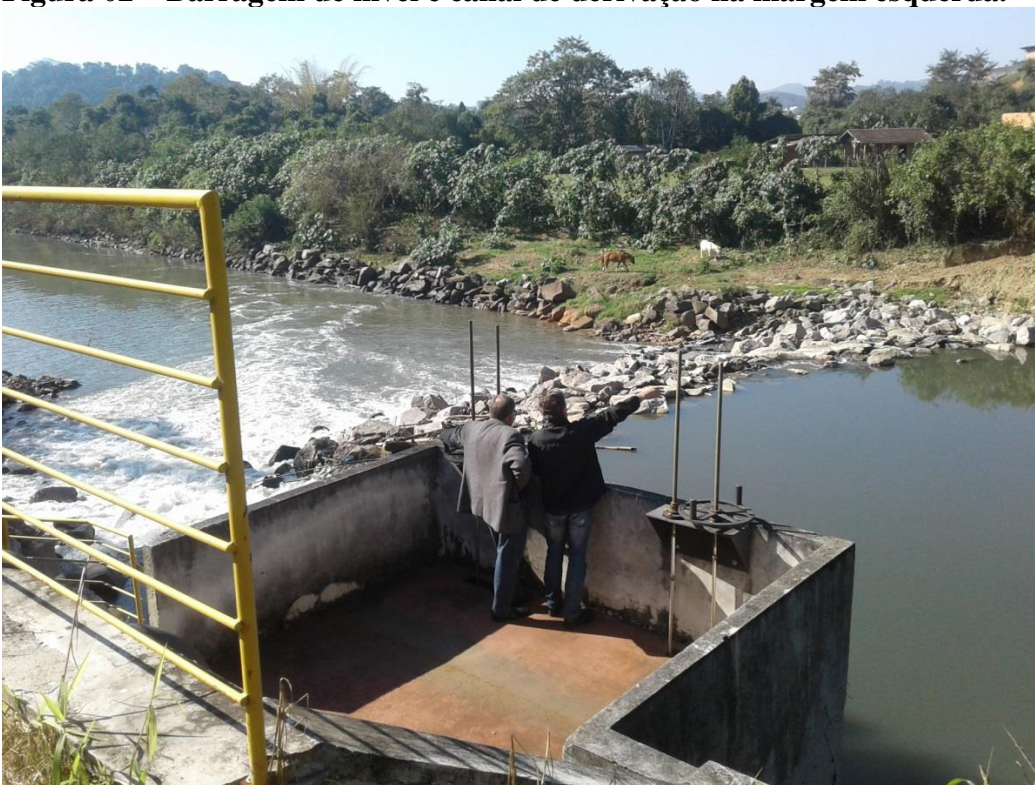
Figura 02 – Barragem de nível e canal de derivação na margem esquerda.

Na margem esquerda do rio Itajaí-Mirim (figura 2), existe um canal de derivação, construído em concreto armado.

Para manter as comportas submersas foi construído no rio, a jusante do poço de captação uma barragem de sobrelevação de nível do tipo enrocamento com pedras. Parte da água do rio Itajaí-Mirim atravessa a comporta e por gravidade desloca-se para o canal de captação. Neste canal há dois conjuntos moto bombas submersas que fazem o recalque da água bruta para um poço de concreto em cota superior, sendo esta posteriormente bombeada à ETA Central. A ETA Central é responsável pelo abastecimento de 77% da população do município Brusque.

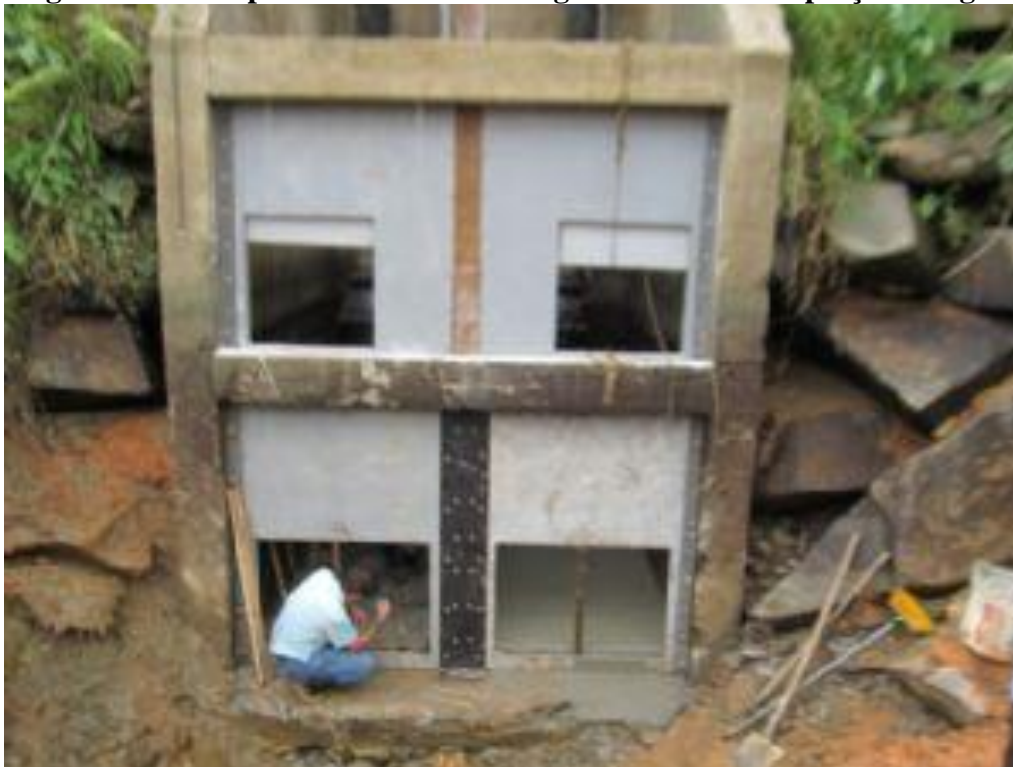
Figura 03 – Comportas de entrada de água no canal de captação de água de água bruta.

A água bruta é desviada do Rio Itajaí-Mirim por meio de duas comportas existentes na parte inferior da estrutura de concreto armado do poço de captação. Estas comportas permanecem submersas no rio permitindo a passagem de água para o canal de captação e podem ser observadas na figura 3, a qual registra uma manutenção realizada na estrutura.

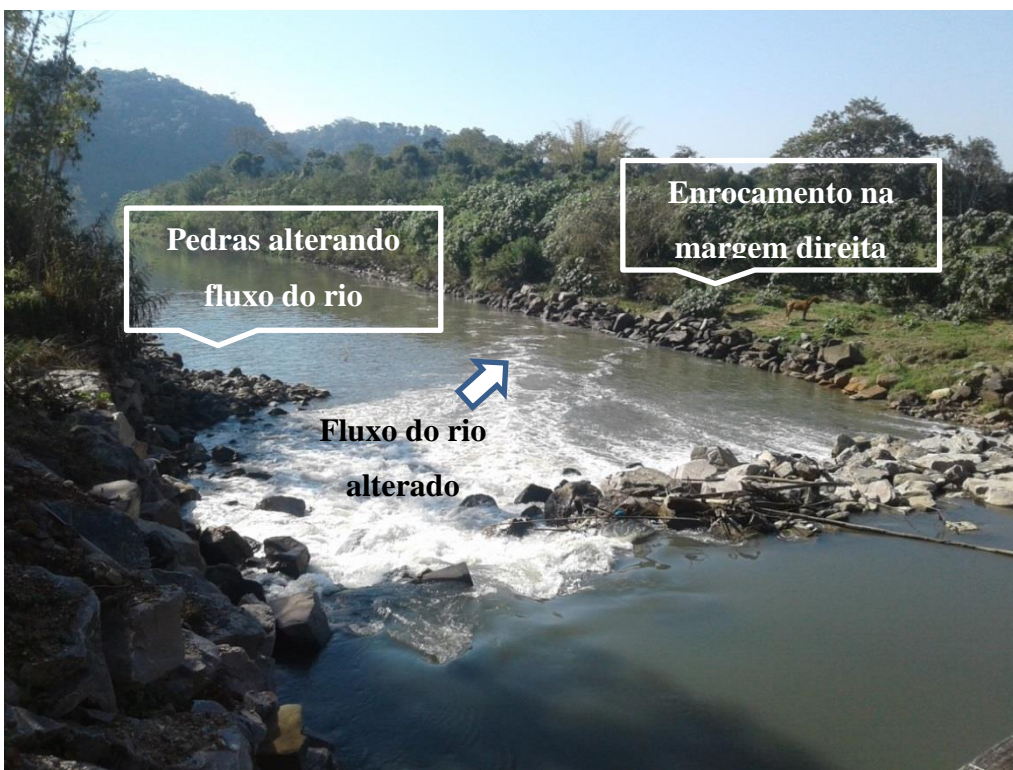
Figura 4 – Barragem de nível da captação de água bruta.

Conforme informações relatadas na Notícia de Fato da Promotoria de Justiça em tela, constatou-se que o SAMAE realizou no final do ano passado, uma obra para aumentar a barragem de nível, acrescentando blocos de pedras à estrutura existente, visando garantir uma altura mínima de água bruta para captação e funcionamento da ETA Central.

Contudo, logo após um período chuvoso e consequente aumento da vazão do rio Itajaí -Mirim, parte dos blocos de pedra se deslocaram para jusante da barragem, junto à margem esquerda, aos fundos do terreno vizinho da captação do SAMAE.

Constatou-se que as pedras acumuladas no leito do rio, junto à margem esquerda, alteraram o fluxo normal da água à jusante da barragem de nível, o qual ficou direcionado para a margem direita do rio Itajaí –Mirim, conforme verifica-se na figura 4 a seguir.

De acordo o relato do Sr. Armando – Engenheiro Civil do SAMAE, foi verificado na ocasião que havia rachaduras no solo da margem esquerda do Rio, adjacente à barragem. O Engenheiro do SAMAE relatou que logo que identificado o problema supracitado, iniciaram os reparos, fazendo a remoção do solo instável e o preenchimento com blocos de pedra no intuito de estabilizar a margem.

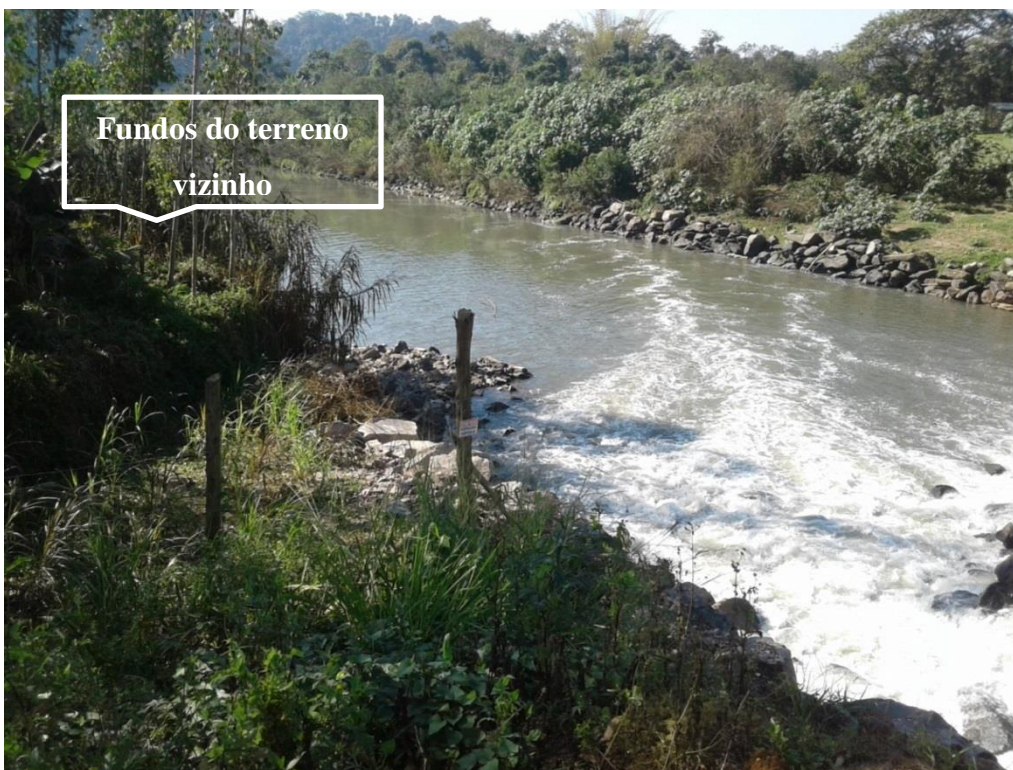
Figura 5 – Detalhe da margem esquerda do rio Itajaí Mirim e terreno vizinho.

Verificou-se que o redirecionamento do fluxo do rio em direção indo de encontro à margem direita, não vem ocasionado erosão em função de enrocamento de pedras já realizado anteriormente no local, conforme figura 5. No entanto, considera-se importante a retirada das pedras do leito do rio para que o mesmo volte ao seu direcionamento original, evitando sobrecarga de esforços hidráulicos na margem direita do Rio. Da mesma forma considera-se necessária uma avaliação e orientação técnica quanto à estrutura de reforço realizada na margem esquerda do rio, no local onde houve remoção de solo instável.

Porém após uma interrupção da atividade por alguns dias, ao retomá-la, verificaram que o proprietário do terreno vizinho havia construído uma cerca no local e negou o acesso dos colaboradores da Autarquia, para que fosse possível a devida retirada das pedras arrastadas

pelo fluxo do rio para seu leito junto à margem esquerda e o reforço do talude da margem com blocos de pedra.

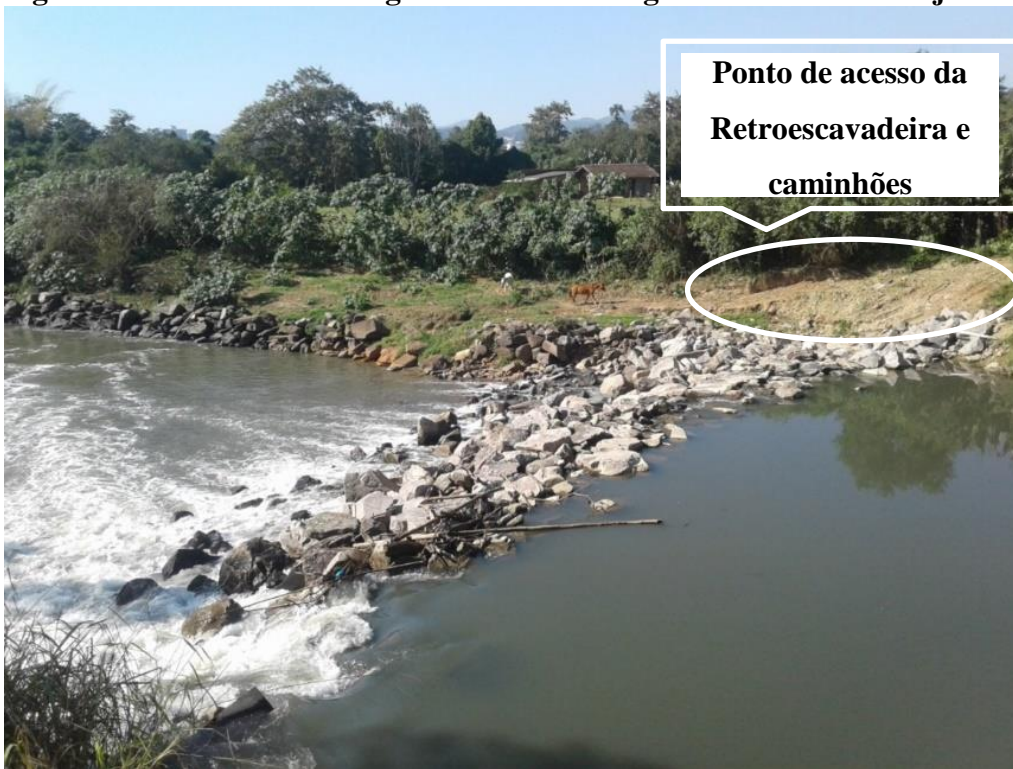
Figura 6 – Detalhe da barragem de nível e margem direita do rio Itajaí Mirim.

O SAMAE utilizou máquina tipo retroescavadeira, bem como caminhões caçamba para fazer uma reposição de pedras na barragem. O acesso à barragem foi feito pela margem direita do rio

Itajaí –Mirim, tendo em vista o impedimento de passagem imposto pelo proprietário do terreno vizinho ao do SAMAE. Nessa última manutenção, segundo informado, foram utilizadas pedras maiores com o objetivo de tentar evitar um novo arraste do material.

Nesse aspecto, consoante com a indicação realizada na figura 6, observou-se que a margem direita do rio Itajaí-Mirim, no local da barragem de nível, apresentava alterações no trajeto pelo qual os caminhões e retroescavadeira utilizaram para chegar até a barragem para reposição das pedras.

Há de se considerar que nas diretrizes estabelecidas pelo Novo Código Florestal, Lei Nº 12.651/2012, art. 8º, ressalta-se que a APP pode ser utilizada em caso de interesse social, como no caso das intervenções visando garantir o abastecimento de água, desde que autorizado pelo órgão ambiental competente.
